DOM OGRODNIKA  
ELEWACJA BOCZNA - POŁUDNIOWA  
STAN ISTNIEJĄCY - WIDOK 3-3

Ocena stanu technicznego budynku w formie opisowej:

REWITALIZACJA PARKU MIEJSKIEGO W MIECHOWIE

DOM OGRODNIKA -  
PRZEBUDOWA ELEWACJI  
- DETALE WYKONAWCZE

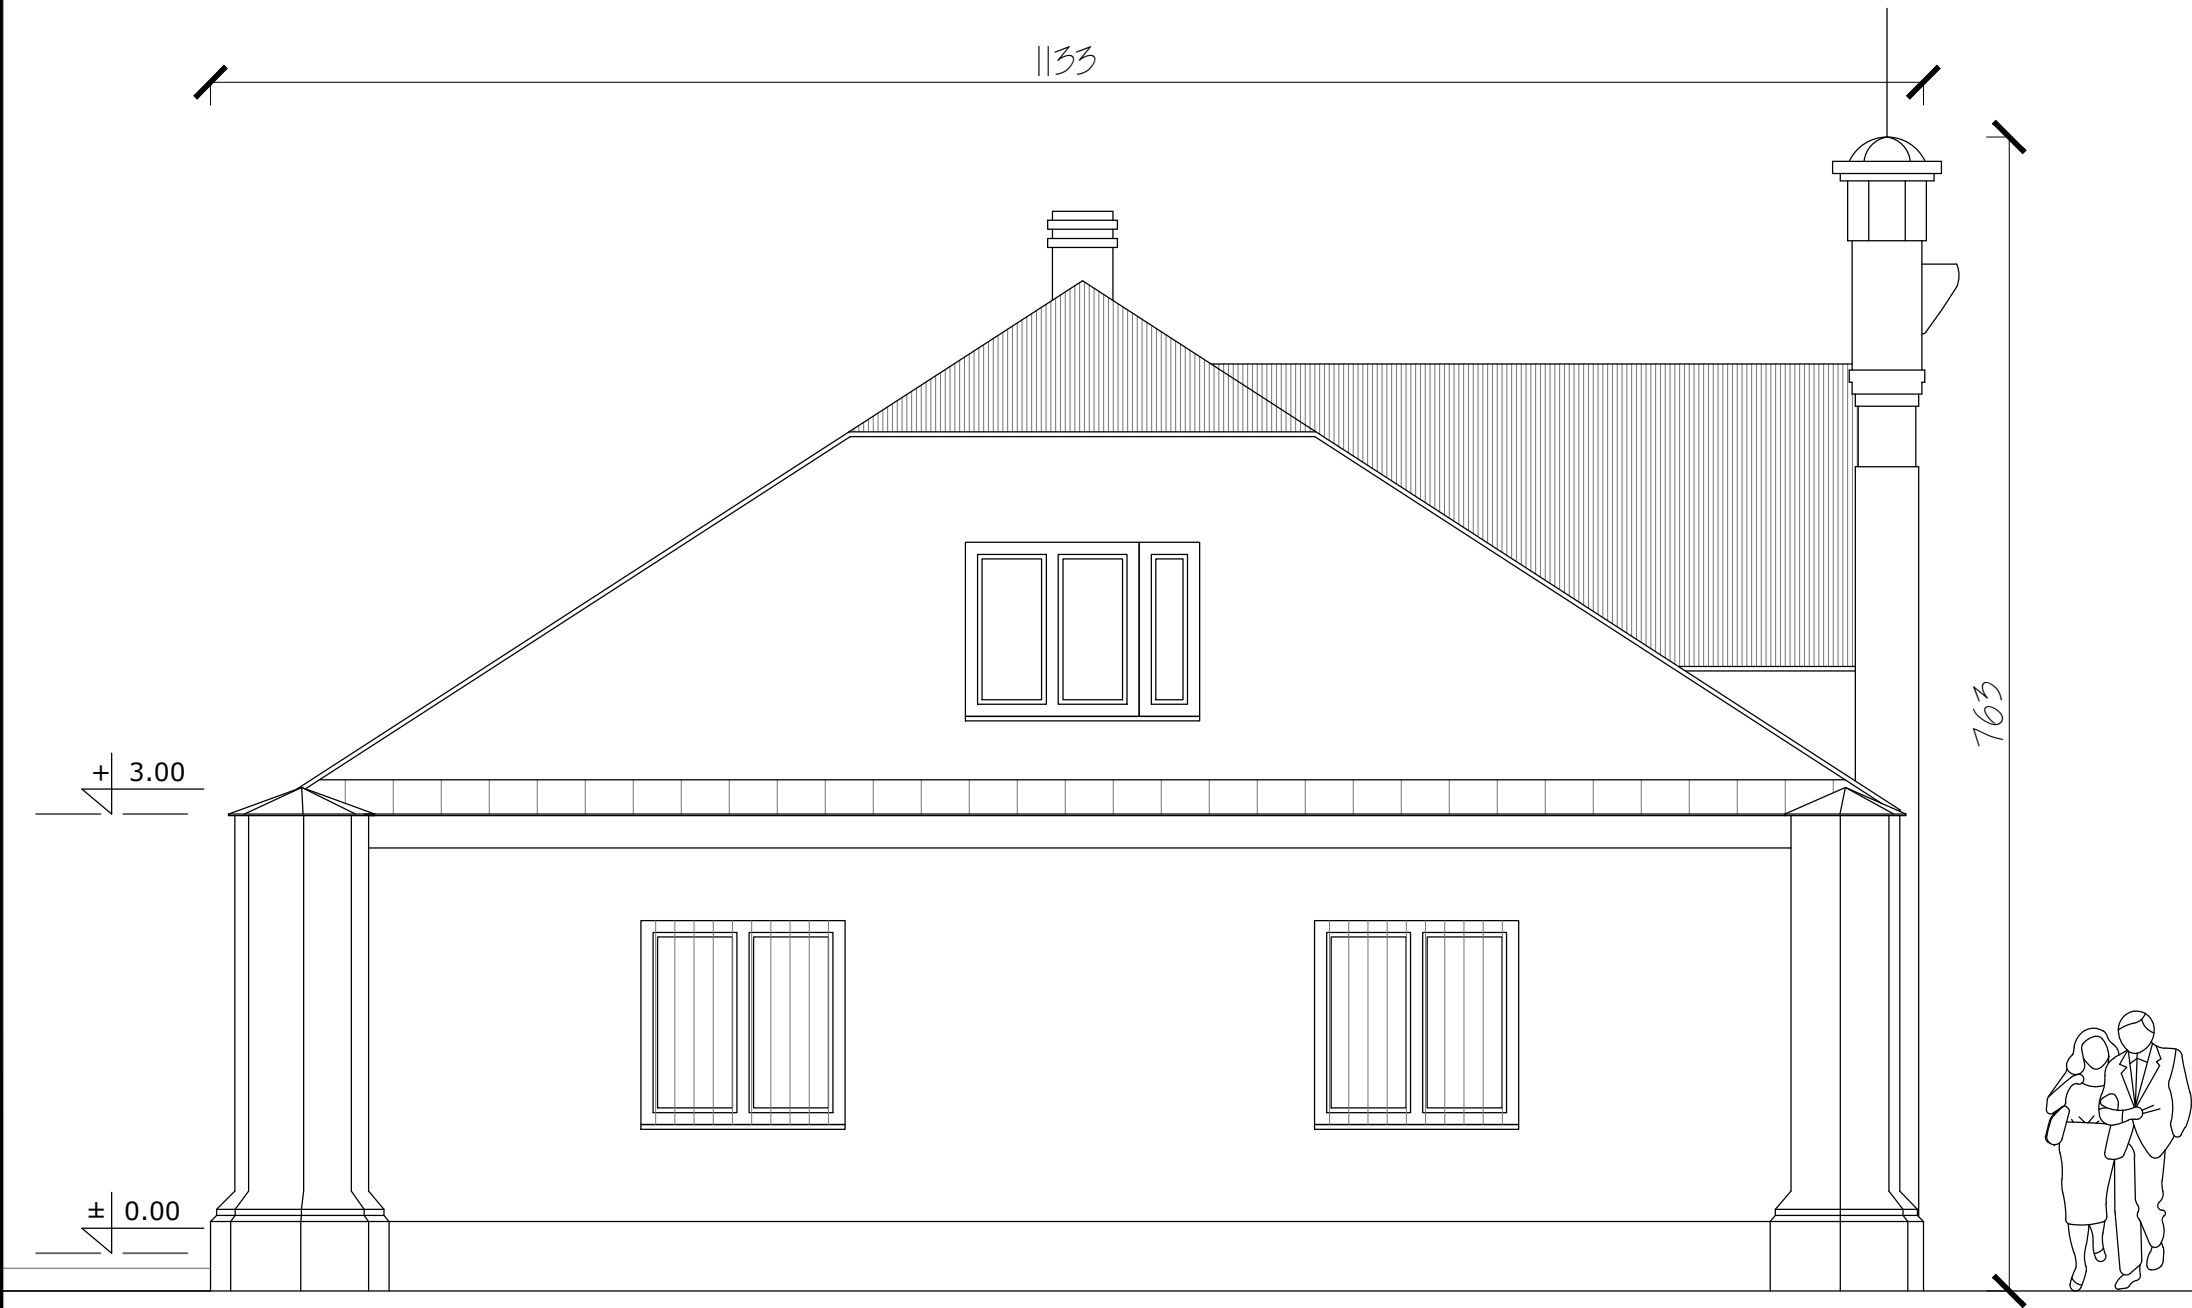
fundamenty ceglane i ceglano kamienne posadowione bezpośrednio w gruncie, w stanie ogólnym złym, widoczne miejscowe zawilgocenia, brak izolacji, widoczne miejscowe wykruszenia materiału ceglano i zaprawy

ściany zewnętrzne murowane z cegły pełnej, miejscowe detale kamienne i uzupełnienia z tynków cementowych i cementowo-wapiennych. Stan ogólny: dobry, miejscami nieodpowiedni i zł.

tynk cementowo-wapienny, malowanie, miejscowe docieplenia. Od strony podwórza miejscowy brak tynków. Istniejące tynki w części budynku ulegają odspojeniu z uwagi na zawilgocenie murów. Brak widocznych powłok malarskich.

Stan ogólny: zły i bardzo zły

papa termozgrzewalna. Na daszkach słupów narożnych, elementy pokrycia z blachy. Wszystkie elementy z blachy są skorodowane i wymagają wymiany. Brak jest prawidłowych obróbek blacharskich i innych elementów koniecznych dla zabezpieczenia ścian przed wodami opadowymi.

rynny, rury spustowe i pasy nadrynnowe są całkowicie skorodowane. W przypadku remontu lub przebudowy elewacji wszystkie istniejące elementy wymagają wymiany i montażu w prawidłowy sposób

istniejąca stolarka jest częściowo wymieniona. W części gospodarczej budynku i na poddaszu brak stolarki. Istniejące okna są w większości wykonane z PCV ( w kolorze białym) rozwierno-uchylne. W przypadku prac budowlanych prowadzonych na elewacji wszystkie istniejące elementy wymagają wymiany i montażu w prawidłowy sposób. Kolorystyka i podział okien wg specyfikacji.

istniejące trzony kominowe są w stanie ogólnym złym. Kominy murowane z cegły pełnej, częściowo tynkowane, wymagają demontażu i wymurowania z nowego materiału. Przy kominach brak jest obróbek blacharskich i elementów detali takich jak np. schodki kominarskie.

z uwagi na stan obecny budynku, należy przewidzieć konieczność wykonania dodatkowych, nie wymienionych z nazwy robót dodatkowych, będących składową robót podstawowych, takich jak: miejscowe uzupełnienia muru ceglano, miejscowe uzupełnienia spoin w ścianach fundamentowych i ścianach zewnętrznych budynku, wymianę elementów gzymsów, detali, innych elementów elewacyjnych.
