DOM OGRODNIKA
ELEWACJA BOCZNA - POŁUDNIOWA
STAN ISTNIEJĄCY - WIDOK 3-3

Ocena stanu technicznego budynku w formie opisowej:

REWITALIZACJA PARKU MIEJSKIEGO W MIECHOWIE

DOM OGRODNIKA -
PRZEBUDOWA ELEWACJI
- DETALE WYKONAWCZE

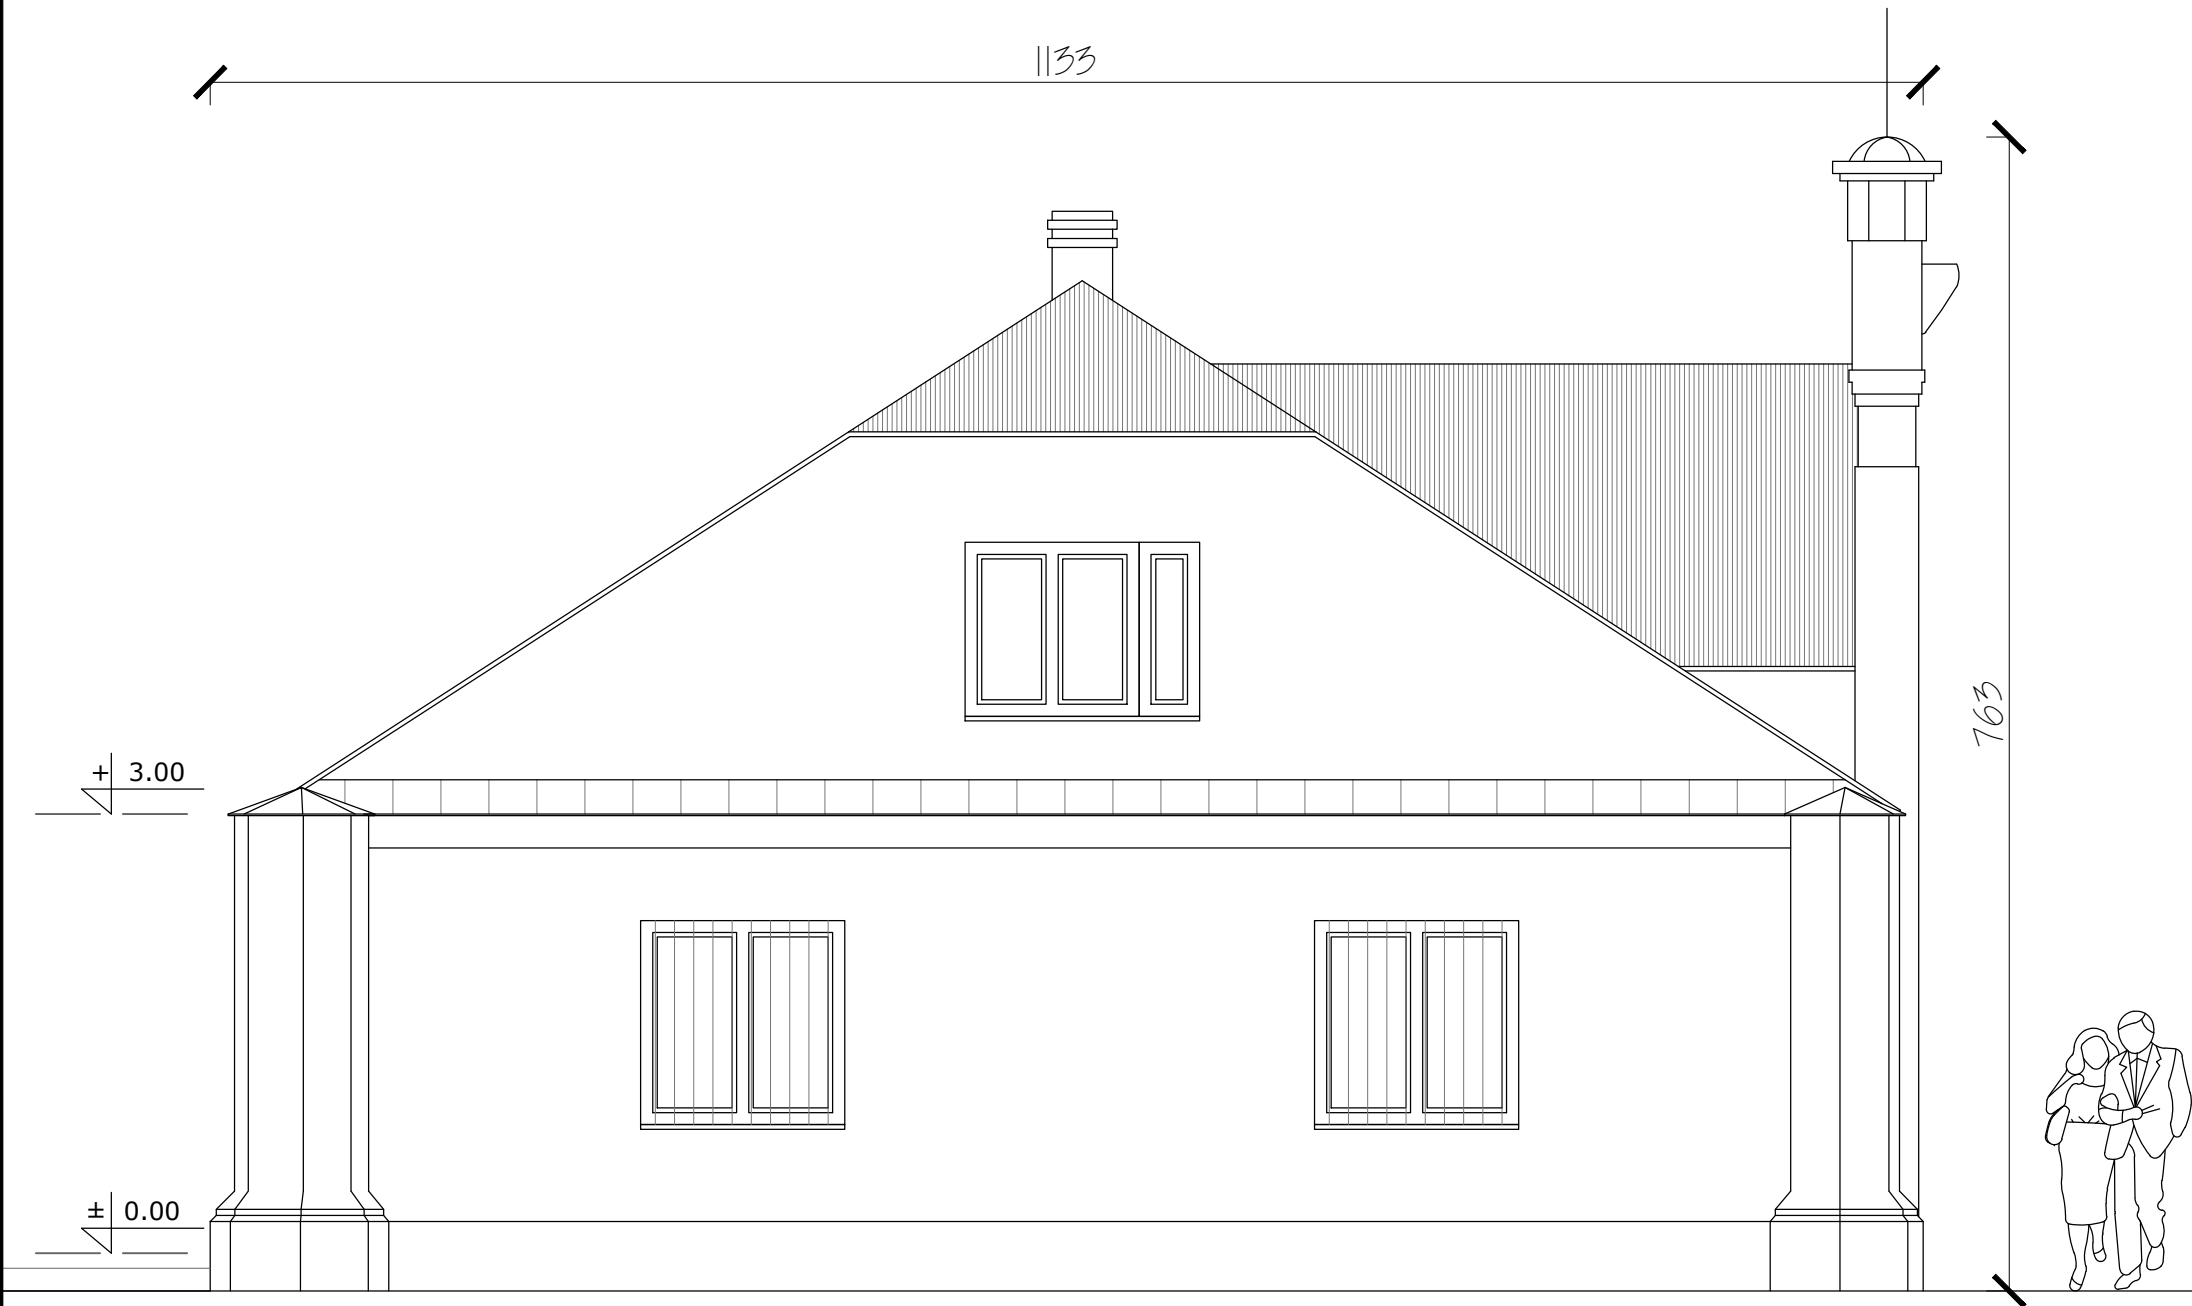
Budynek zlokalizowany przy wejściu do parku w Miechowie od strony południowej, przy ul. M. Konopnickiej, Budynek przylega do działki drogowej od strony wschodniej i parkingu Krytej Pływalni od strony zachodniej. Budynek na planie czworoboku z narożnymi sześciobocznymi kolumnami. W budynku stwierdzono liczne zawilgocenia i wykwyty solne na ścianach parteru, zawilgocenia na ścianach poddasza, częściowo skorodowane elementy stolarki drzwiowej wewnętrznej, oraz wykończenia posadzek. Schody wewnętrzne drewniane w stanie ogólnym złym wymagają remontu lub przebudowy i zabezpieczenia środkami ochrony p. poż. Okładziny ścienne i sufitowe w części budynku kwalifikują się do wymiany. Instalacja elektryczna kwalifikuje się co całkowitego remontu lub przebudowy, włącznie z przeniesieniem tablicy rozdzielczej do wnętrza budynku. Instalacja centralnego ogrzewania kwalifikuje się do przebudowy w zakresie pozwalającym na efektywne zarządzanie klimatem w pomieszczeniach. Tynki wewnętrzne wymagają naprawy/wymiany, połączonej z zastosowaniem technologii przeciwdziałającej zawilgoceniu i zasoleniu. Elewacje zewnętrzne kwalifikują się do napraw w zakresie tynków, montażu parapetów, docieplenia ścian, odtworzenia detali elewacyjnych, ewentualnych napraw w zakresie orynnowania i rur spustowych. Zakres uzgodnionych prac budowlanych zakłada wymianę wszystkich zniszczonych i skorodowanych elementów na nowe oraz przebudowę elewacji polegającą na powiększeniu otworu okiennego i zmianę formy okna w elewacji bocznej - południowej.

fundamenty ceglane i ceglano kamienne posadowione bezpośrednio w gruncie, w stanie ogólnym złym, widoczne miejscowe zawilgocenia, brak izolacji, widoczne miejscowe wykruszenia materiału ceglano i zaprawy

ściany zewnętrzne murowane z cegły pełnej, miejscowe detale kamienne i uzupełnienia z tynków cementowych i cementowo-wapiennych. Stan ogólny: dobry, miejscami nieodpowiedni i zły.

tynk cementowo-wapienny, malowanie, miejscowe docieplenia. Od strony podwórza miejscowy brak tynków. Istniejące tynki w części budynku ulegają odspojeniu z uwagi na zawilgocenie murów. Brak widocznych powłok malarskich.

Stan ogólny: zły i bardzo zły

papa termozgrzewalna. Na daszkach słupów narożnych, elementy pokrycia z blachy. Wszystkie elementy z blachy są skorodowane i wymagają wymiany. Brak jest prawidłowych obróbek blacharskich i innych elementów koniecznych dla zabezpieczenia ścian przed wodami opadowymi.

rynny, rury spustowe i pasy nadrynnowe są całkowicie skorodowane. W przypadku remontu lub przebudowy elewacji wszystkie istniejące elementy wymagają wymiany i montażu w prawidłowy sposób

istniejąca stolarka jest częściowo wymieniona. W części gospodarczej budynku i na poddaszu brak stolarki. Istniejące okna są w większości wykonane z PCV (w kolorze białym) rozwierno-uchylne. W przypadku prac budowlanych prowadzonych na elewacji wszystkie istniejące elementy wymagają wymiany i montażu w prawidłowy sposób. Kolorystyka i podział okien wg specyfikacji.

istniejące trzony kominowe są w stanie ogólnym złym. Kominy murowane z cegły pełnej, częściowo tynkowane, wymagają demontażu i wymurowania z nowego materiału. Przy kominach brak jest obróbek blacharskich i elementów detali takich jak np. schodki kominarskie.

z uwagi na stan obecny budynku, należy przewidzieć konieczność wykonania dodatkowych, nie wymienionych z nazwy robót dodatkowych, będących składową robót podstawowych, takich jak: miejscowe uzupełnienia muru ceglano, miejscowe uzupełnienia spoin w ścianach fundamentowych i ścianach zewnętrznych budynku, wymianę elementów grzysów, detali, innych elementów elewacyjnych.
