DOM OGRODNIKA  
RZUT PRZYZIEMIA  
STAN ISTNIEJĄCY

Ocena stanu technicznego budynku w formie opisowej:

REWITALIZACJA PARKU MIEJSKIEGO W MIECHOWIE

Tytuł rysunku <b>DOM OGRODNIKA - PRZEBUDOWA ELEWACJI - DETALE WYKONAWCZE</b>	Etap projektowy <b>PROJEKT BUDOWLANY</b>
	Branża: <b>ZAGOSPODAROWANIE DZIAŁKI</b>

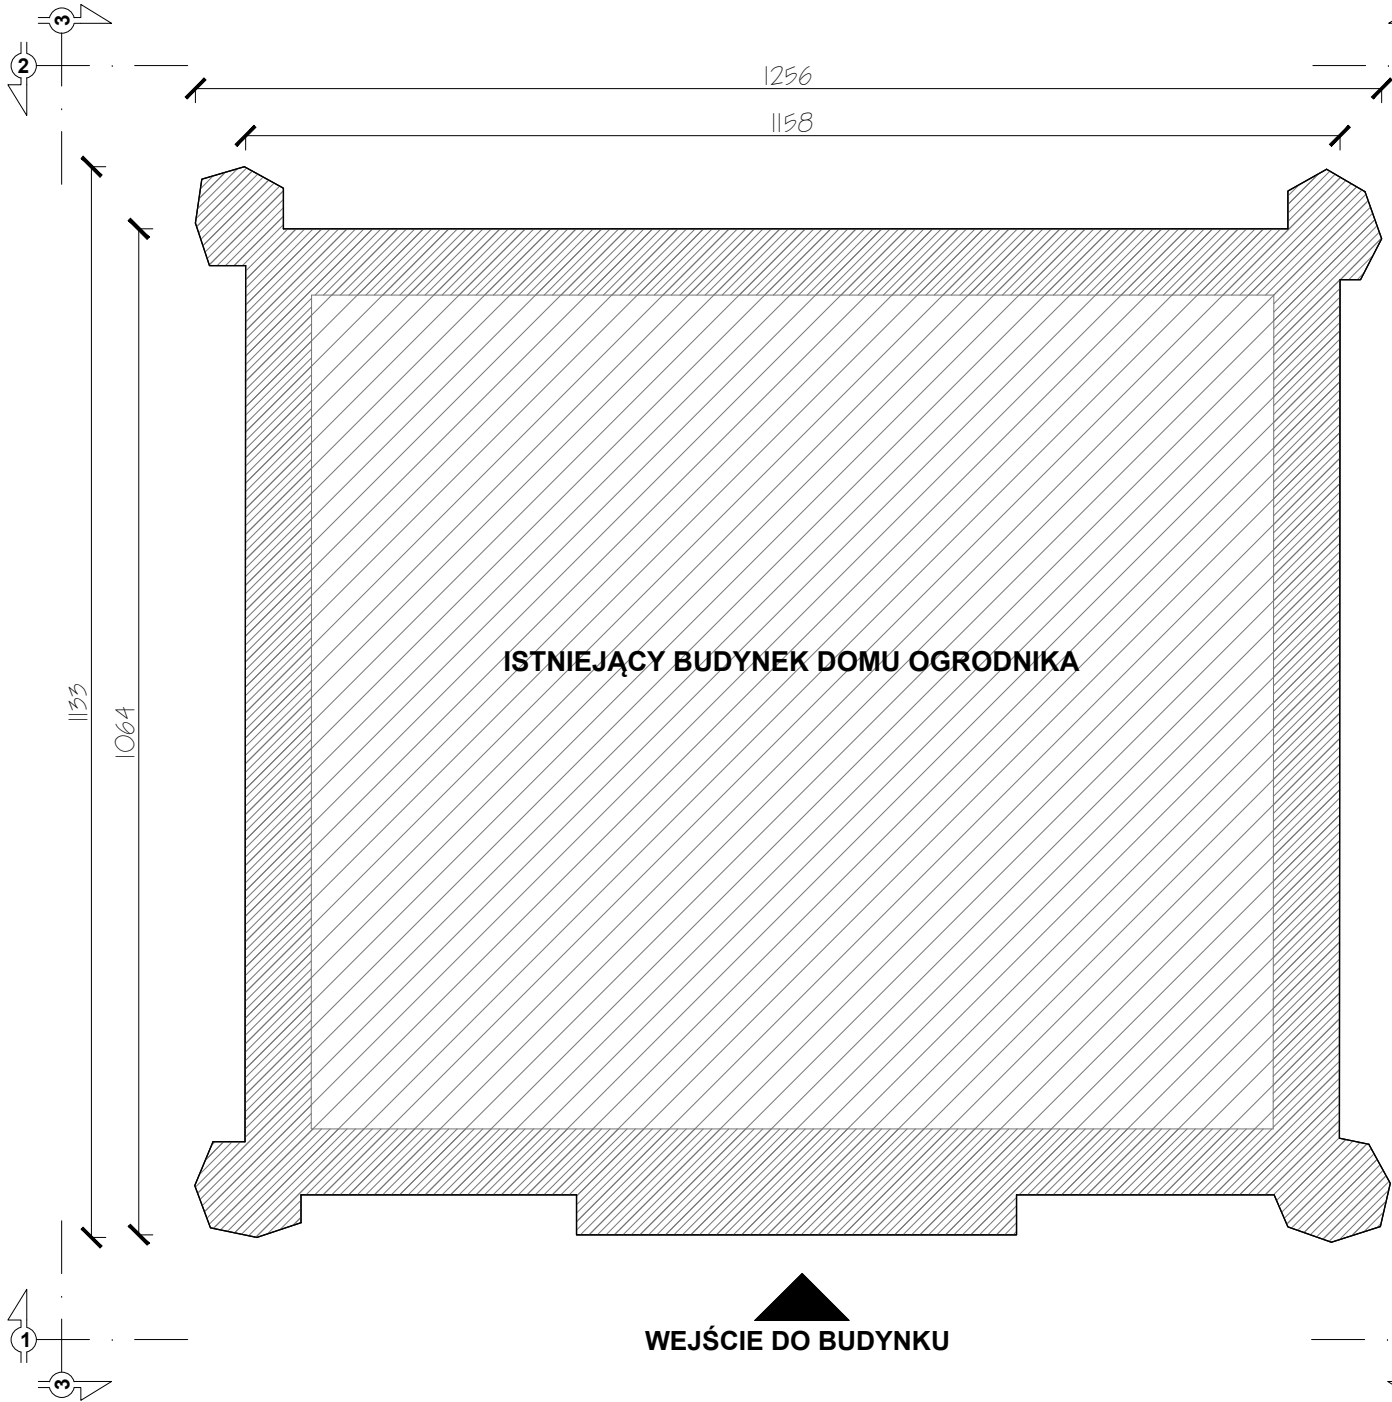
Budynek zlokalizowany przy wejściu do parku w Miechowie od strony południowej, przy ul. M. Konopnickiej. Budynek przylega do działki drogowej od strony wschodniej i parkingu Krytej Pływalni od strony zachodniej. Budynek na planie czworoboku z narożnymi sześciobocznymi kolumnami. W budynku stwierdzono liczne zawilgocenia i wykwyty solne na ścianach parteru, zawilgocenia na ścianach poddasza, częściowo skorodowane elementy stolarki drzwiowej wewnętrznej, oraz wykończenia posadzek. Schody wewnętrzne drewniane w stanie ogólnym złym wymagają remontu lub przebudowy i zabezpieczenia środkami ochrony p. poz. Okładziny ściennie i sufitowe w części budynku kwalifikują się do wymiany. Instalacja elektryczna kwalifikuje się do całkowitego remontu lub przebudowy, włącznie z przeniesieniem tablicy rozdzielczej do wnętrza budynku. Instalacja centralnego ogrzewania kwalifikuje się do przebudowy w zakresie pozwalającym na efektywne zarządzanie klimatem w pomieszczeniach. Tynki wewnętrzne wymagają naprawy/wymiany, połączonej z zastosowaniem technologii przeciwdziałającej zawilgoceniu i zasoleniu. Elewacje zewnętrzne kwalifikują się do napraw w zakresie tynków, montażu parapetów, docieplenia ścian, odtworzenia detali elewacyjnych, ewentualnych napraw w zakresie orynnowania i rur spustowych. Zakres uzgodnionych prac budowlanych zakłada wymianę wszystkich zniszczonych i skorodowanych elementów na nowe oraz przebudowę elewacji polegającą na powiększeniu otworu okiennego i zmianę formy okna w elewacji bocznej - południowej.

Fundamenty:  
fundamenty ceglano kamienne posadowione bezpośrednio w gruncie, w stanie ogólnym złym, widoczne miejscowe zawilgocenia, brak izolacji, widoczne miejscowe wykruszenia materiału ceglano i zaprawy

Ściany zewnętrzne:  
ściany zewnętrzne murowane z cegły pełnej, miejscowe detale kamienne i uzupełnienia z tynków cementowych i cementowo-wapiennych. Stan ogólny: dobry, miejscami nieodpowiedni i zły.

Materiał elewacji:  
tynk cementowo-wapienny, malowanie, miejscowe docieplenia. Od strony podwórza miejscowy brak tynków. Istniejące tynki w części budynku ulegają odspojeniu z uwagi na zawilgocenie murów. Brak widocznych powłok malarskich.

Stan ogólny: zły i bardzo zły

Pokrycie dachu:  
papa termozgrzewalna. Na daszkach słupów narożnych, elementy pokrycia z blachy. Wszystkie elementy z blachy są skorodowane i wymagają wymiany. Brak jest prawidłowych obróbek blacharskich i innych elementów koniecznych dla zabezpieczenia ścian przed wodami opadowymi.

Detale dachowe:  
rynny, rury spustowe i pasy nadrynnowe są całkowicie skorodowane. W przypadku remontu lub przebudowy elewacji wszystkie istniejące elementy wymagają wymiany i montażu w prawidłowy sposób

Stolarka okienna i drzwiowa:  
istniejąca stolarka jest częściowo wymieniona. W części gospodarczej budynku i na poddaszu brak stolarki. Istniejące okna są w większości wykonane z PCV ( w kolorze białym) rozwierno-uchylne. W przypadku prac budowlanych prowadzonych na elewacji wszystkie istniejące elementy wymagają wymiany i montażu w prawidłowy sposób. Kolorystyka i podziały okien wg specyfikacji.

Kominy:  
istniejące trzony kominowe są w stanie ogólnym złym. Kominny murowane z cegły pełnej, częściowo tynkowane, wymagają demontażu i wymurowania z nowego materiału. Przy kominach brak jest obróbek blacharskich i elementów detali takich jak np. schodki kominarskie.

Prace dodatkowe:  
z uwagi na stan obecny budynku, należy przewidzieć konieczność wykonania dodatkowych, nie wymienionych z nazwy robót dodatkowych, będących składową robót podstawowych, takich jak: miejscowe uzupełnienia muru ceglano, miejscowe uzupełnienia spoin w ścianach fundamentowych i ścianach zewnętrznych budynku, wymianę elementów gzymsów, detali, innych elementów elewacyjnych.
